BUNDMAL ÅRET RUNDT

Efter omhyggeligt at have fjernet al bundmalingen, helt ind til gelcoaten, på vores gamle Maricholm fra 1979 stod vi og skulle vælge bundmalingstype. Valget faldt på Jotuns tokomponente Antipest epoxyprimer og den selvpolerende Nonstop Low Cu bundmaling.

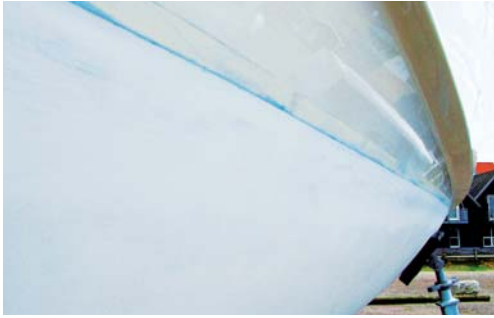
Indrømmet. Det er et stort arbejde at fjerne gammel bundmaling på en 30 år gammel glasfiberbåd.

Da båden delvist var "sand"blæst med italiensk lava (se Bådmagasinet 10-2010) og delvis rensed med sandpapir i korn 180, var det nødvendigt at fjerne alle småpartikler, så vi vaskede glasfiberen helt ren med almindeligt ferskvand. De steder hvor der var fedtpletter, rensede vi desuden med degreaser før vi igen vaskede efter med masser af vand. Og så lod vi båden tørre helt op.

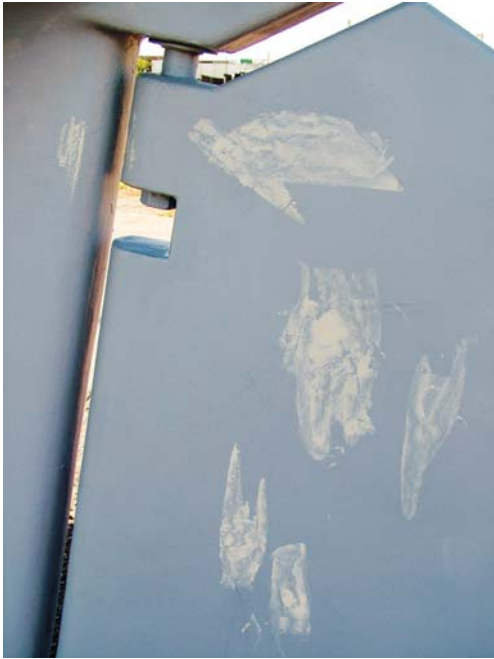
Efter første lag primer ser vi tydeligt nogle slibemærker bl.a. på roret, som vi dækker med Epoxy Primer og sliber af, før vi igen lægger tre lag primer på.

Efter første lag primer fremstod tydeligt nogle slibeskader hist og pist, og dem valgte vi at reparere med Epoxy Filler. Da reparationerne var hærdet og slebet, lod vi som om båden ikke havde fået primer endnu og påførte derfor yderligere tre lag Antipest primer med en meget let mellemslibning for urenheder i malingen mellem hver påføring. Det var det,

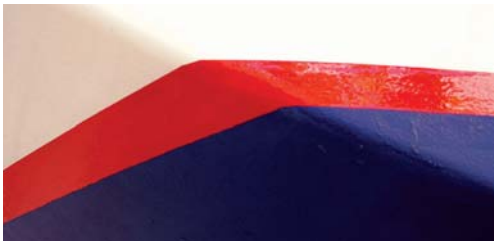
Bemærk at stafferingen skifter bredde for at synes ens i bredden, set direkte fra vandlinjen.

Derefter gik vi i gang med at lave stafferingen. En båds linjer er jo overalt meget forskellige og ude agter var der meget hældning på skroget. Her valgte vi at striben skulle se ens ud set fra vandlinjen, men det betød så også at der var områder hvor stafferingen blev omkring dobbelt så bred som andre steder.
