EU-direktiv fører til farlige søventiler:

**Sådan sikrer du**

# hullerne under vandlinjen

Mange søventiler er tikkende bomber – usikre messinglegeringer med højt zinkindhold er brugt i mange moderne både, og korrosion kan tære dem op i løbet af få år. Kan du stole på dine?

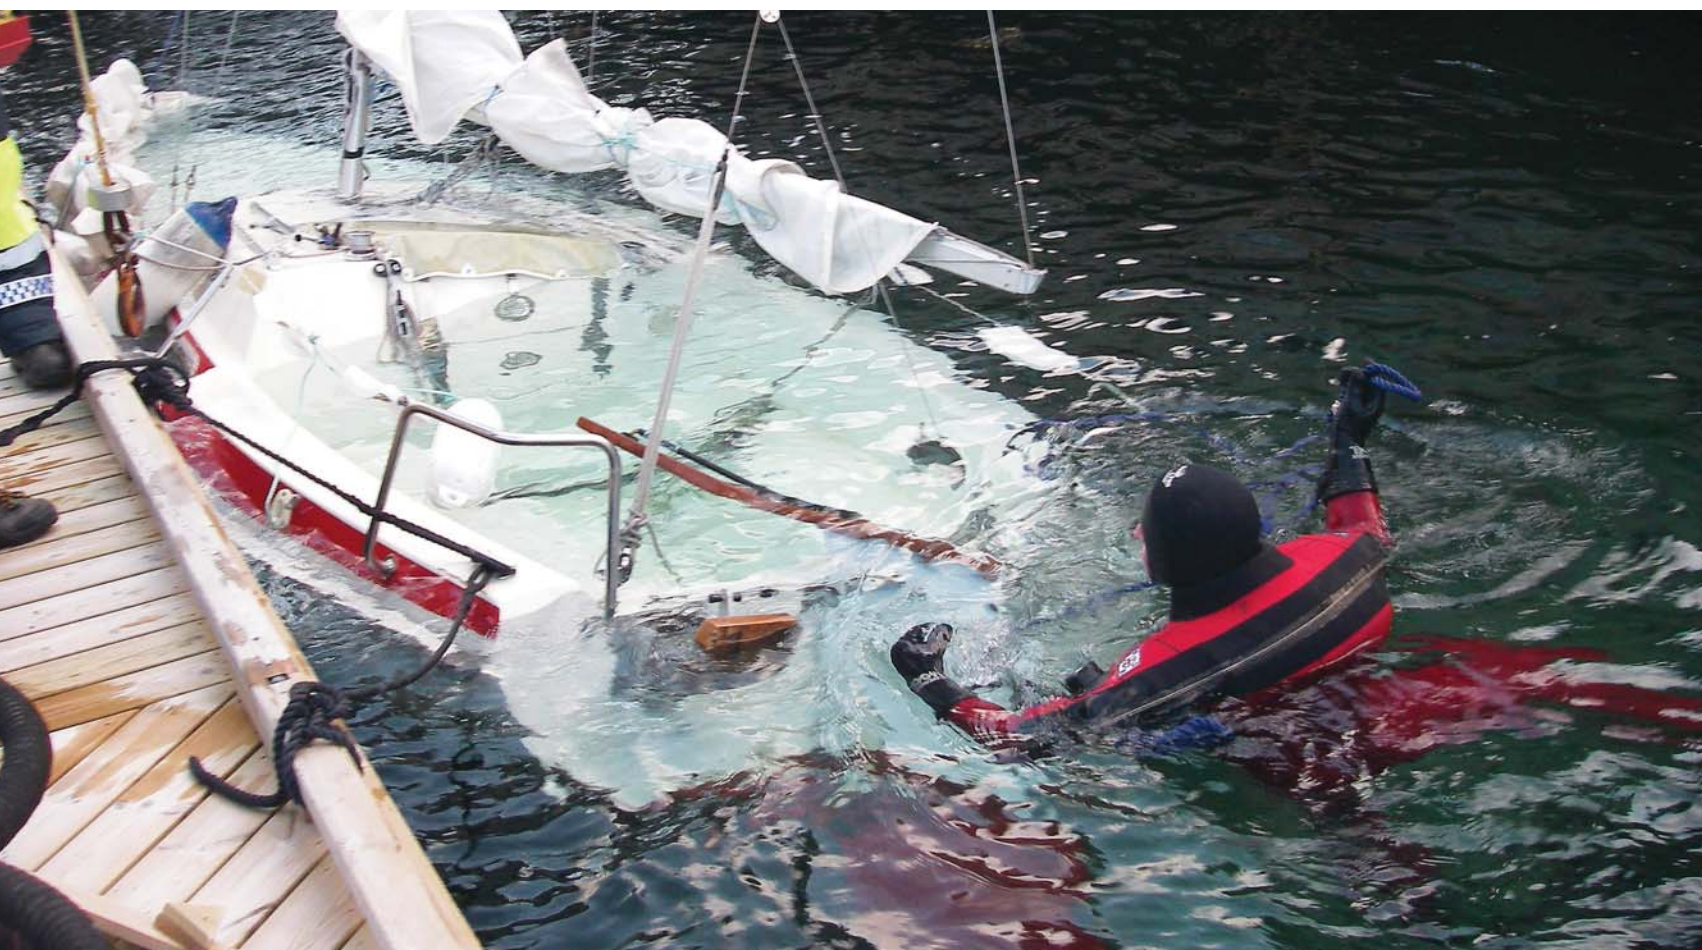
De fleste både synker i havn – næsten halvdelen af dem på grund af svigtende skroggenemføringer, søventiler eller slanger.

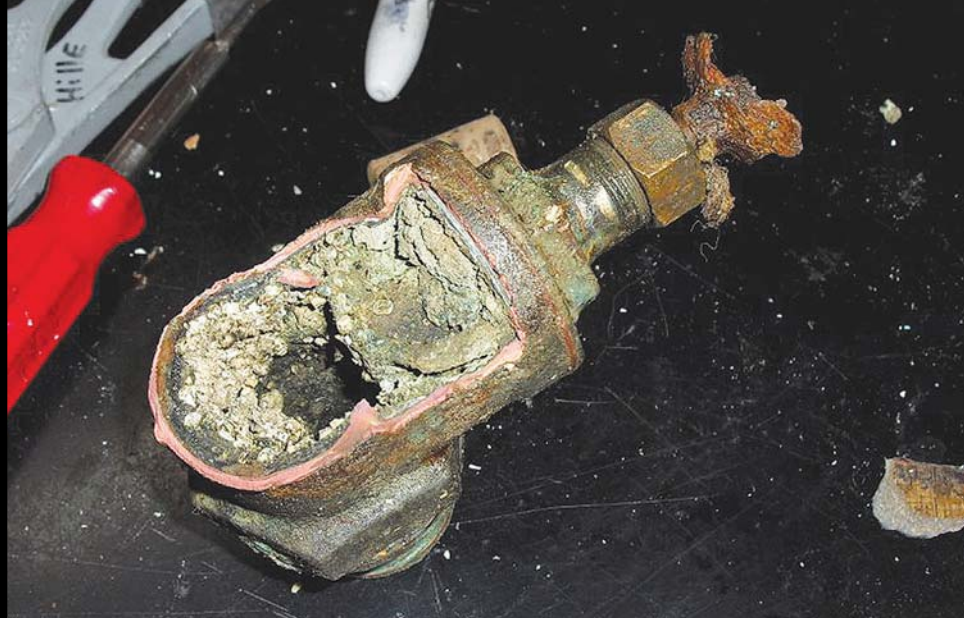
## Skroggennemføringerne kan få samme skæbne som anoderne

I tidligere tider brugte bådebyggere altid søventiler af bronze – et metal som ikke er plaget af galvanisk tæring. Nu bruger flere og flere bådproducenter billige søventiler i messing – i de værste tilfælde endda messing med et højt indhold af zink. Har du den type søventiler i din båd, er de groft sagt at sammenligne med offeranoder: Zinken i metallet nedbrydes i løbet af få år, og tilbage står en porøs og sprød skal.

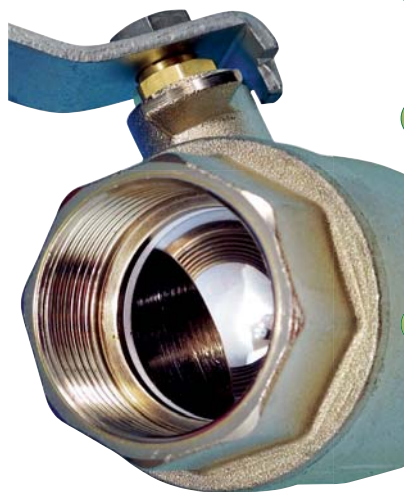
Når båden er på land, bør søventilernes funktion afprøves

Luk dem, hæld vand indefra, og check om der kommer vand ud. Afprøv lukkemekanismen.

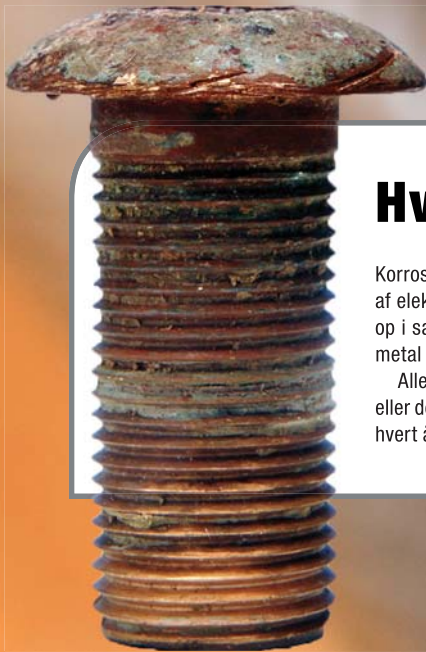
Smør kugleventilerne, og check for tegn på korrosion både indvendigt og udvendigt. Lyserøde pletter i metallet er tegn på, at zink i legeringen er i færd med at blive tæret. Vil du være sikker, er det nu søventilen skal skiftes.

Man anbefaler også at banke på metallet med en hammer – en sprød, porøs lyd betyder, at dezinkificeringen er kommet langt. Prøv også at rusk kraftig i søventilerne indefra. Tåler de ikke det, duer de alligevel ikke.

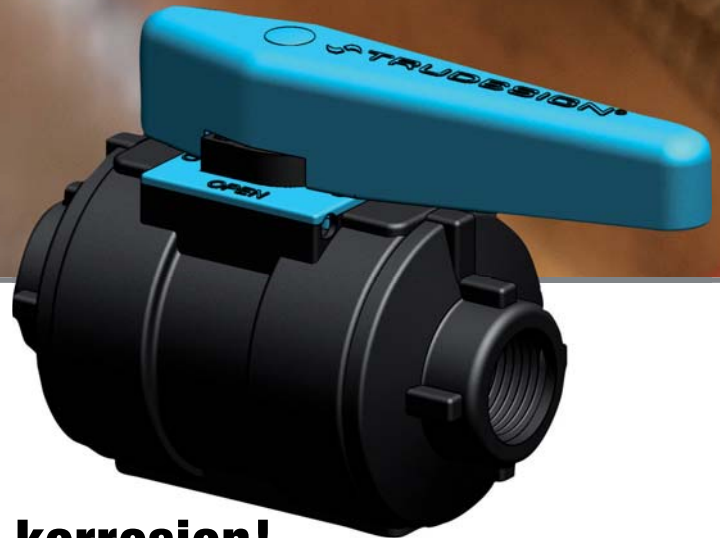
Der findes gennemføringer og søventiler i kunststof, såkaldt fiberarmeret plast, som i sagens natur ikke udsættes for korrosion. Der er især to seriøse producenter på verdensmarkedet – Forespar Marelon og Truedesign. Her ser du sidstnævnte, som forhandles i Danmark af Watski. De er gennemtestede over 15-20 år og har gode resultater – også i forhold til frost og varmpåvirkning. De har dog næppe samme brudstyrke som bronze.
