UNDGÅ RUST PÅ BÅDENS RUSTFRI STÅL

RUSTFRI STÅL PÅ BÅDEN ER DESVÆRRE INGEN GARANTI MOD RUST ELLER GREJETS ROBUSTHED. HER ER EN GUIDE GENNEM DET RUSTFRI STÅLS MYSTERIER, OG HVORDAN DET HOLDES FLOT OG FRI FOR RUST.

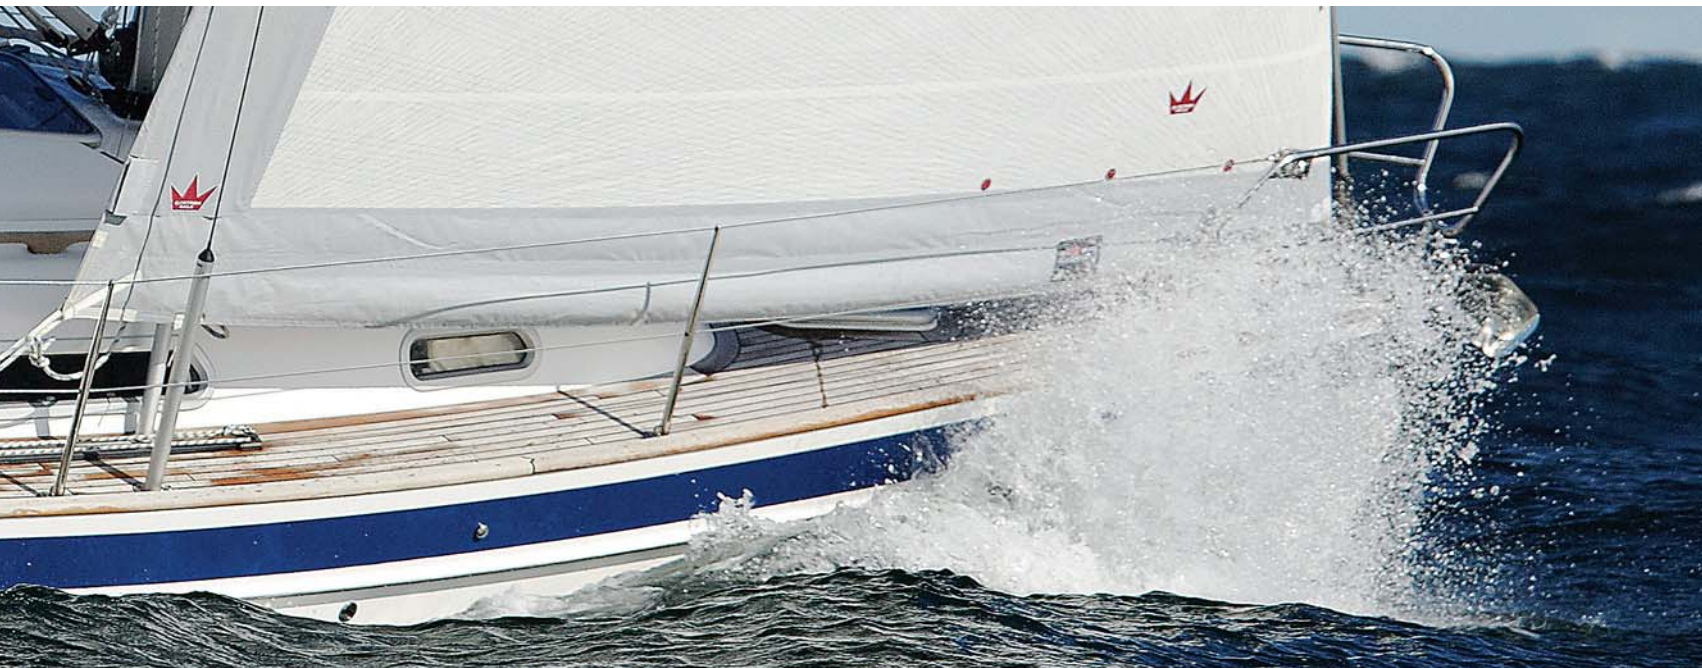
Salt og havvand er et råt miljø for selv det bedste rustfrie stål, men polering holder stålet både flot og fri for rust.

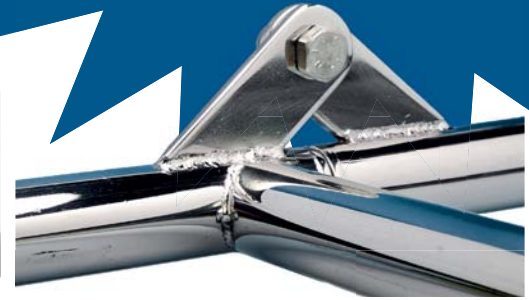
Der skal isoleres mellem rustfri stål og aluminium. Her er der tydelig tæring ved rustfri beslag og popnitter. Vi vil dog ikke påstå, at masten er knækket på grund af tæring.

Beslag og andet grej i rustfri stål kan sagtens monteres på aluminium, når der bare er en form for isolering imellem de to metaller. Det kan en såkaldt krombeskytter, et stykke tynd plastik fra f.eks. et chartek eller en fugemasse.

Man skal også være omhyggelig med, hvilke skruer og popnitter man monterer beslag med. Popnitter i aluminium kan risikere at tære væk i et beslag af rustfri stål.

Korrosion mellem beslag i rustfri stål og aluminiumsmaster har mange knækkede master på samvittigheden. Typisk når båd- ejere selv har ændret på riggen, eller monteret nye beslag. Montering af rustfri beslag på nye master er normalt i orden fra anerkendte mastefabrikanter, især fordi masteprofilernes eloxering og silikonebehandling er tilstrækkelig til at isolere metallerne.

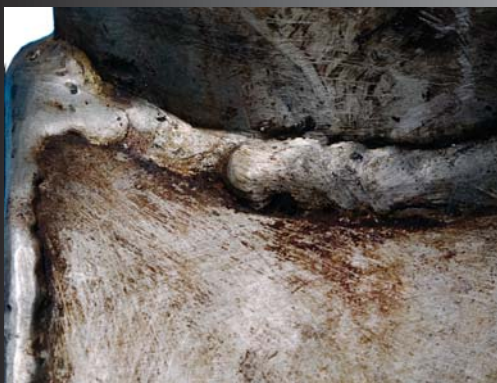
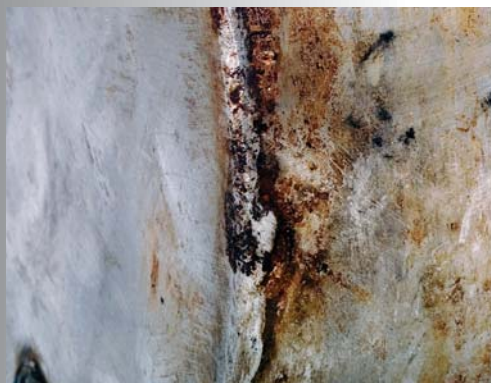
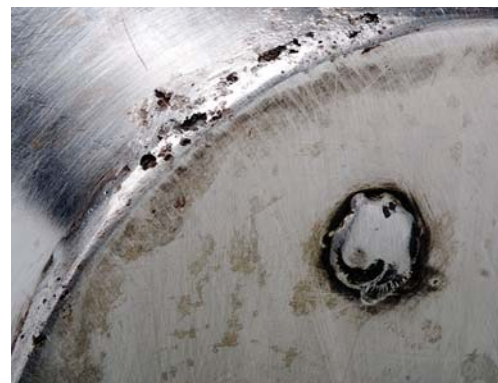
RUSTFRI STÅLS SVAGESTE PUNKT

Disse tre billeder viser en rustfri tank, der ikke har været i direkte kontakt med saltvand. Her skyldes rust og tæring, at tanken ikke har været korrekt fyldt med "baggas". Det er en gasart man pumper ind i tanken, til at drive ilten ud, mens man svejser. Tanken er heller ikke blevet bejdsset i syrebad eller børstet korrekt efter svejsningerne. På billedet til højre er rusten børstet af, og det ses tydeligt på kanten, at det ikke bare var overfladerust, men at tanken er alvorligt tæret med fare for at lække.

Rust og tæring kan også opstå i rustfrit grej, der ikke umiddelbart er i kontakt med saltvand. Det kan f.eks. være bådens tanke i rustfri stål, hvis svejsningerne ikke er udført med "baggas" og efterbehandlet korrekt med "bejdsning" eller børstning. I værste fald kan tanken tære igennem på blot ét år.

Svejsning fjerner nemlig noget af det korrosionshæmmende krom i stålets overflade, og det kan ses som en let blålig misfarvning omkring svejsningen.

Det meget tynde lag misfarvede og kromfattige overfladestål skal fjernes, og det kan

ske ved at bejdsse stålet i et specielt syrebad, inden det bliver poleret blankt op. Man kan også børste den kromfattige overflade væk, men bejdsning trænger bedre ind i alle kroge omkring svejsningen.
