Vand ovenfra

kan ødelægge din båd

Sådan laver du en 100% tæt dækgennemføring

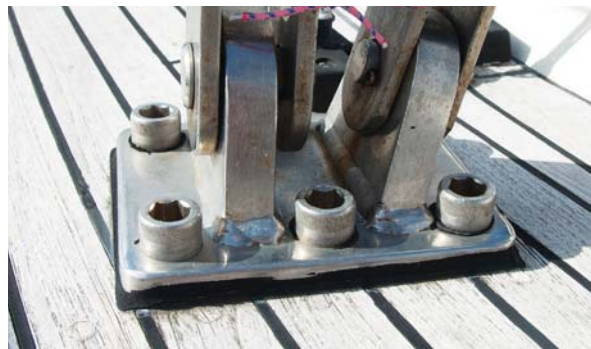
Trænger der vand ind her, kan det udvikle sig til en alvorlig skade. Røstjernet er monteret på hovedskottet, og hvis der opstår vandskader, kan det true både riggens og skrogets integritet.

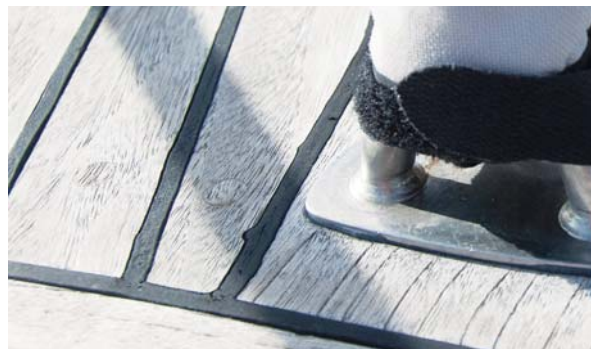
Check for sprækker, manglende fugemasse, eller fuger som er blevet tørre og sprøde.

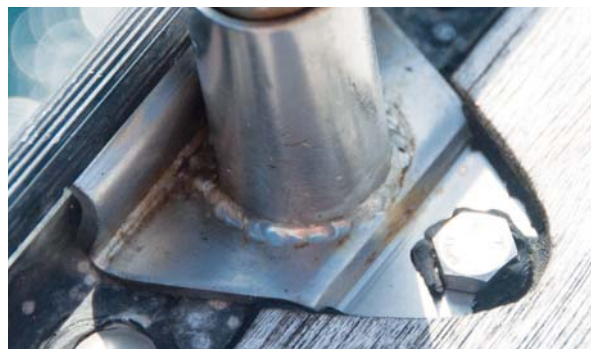
Indfæstninger til søgelænder giver tit problemer; Scepterne bliver belastet, og der opstår lækage ved boltene. Vand vil typisk bevæge sig ned langs skroget, usynlig bag inderliner/garnering.

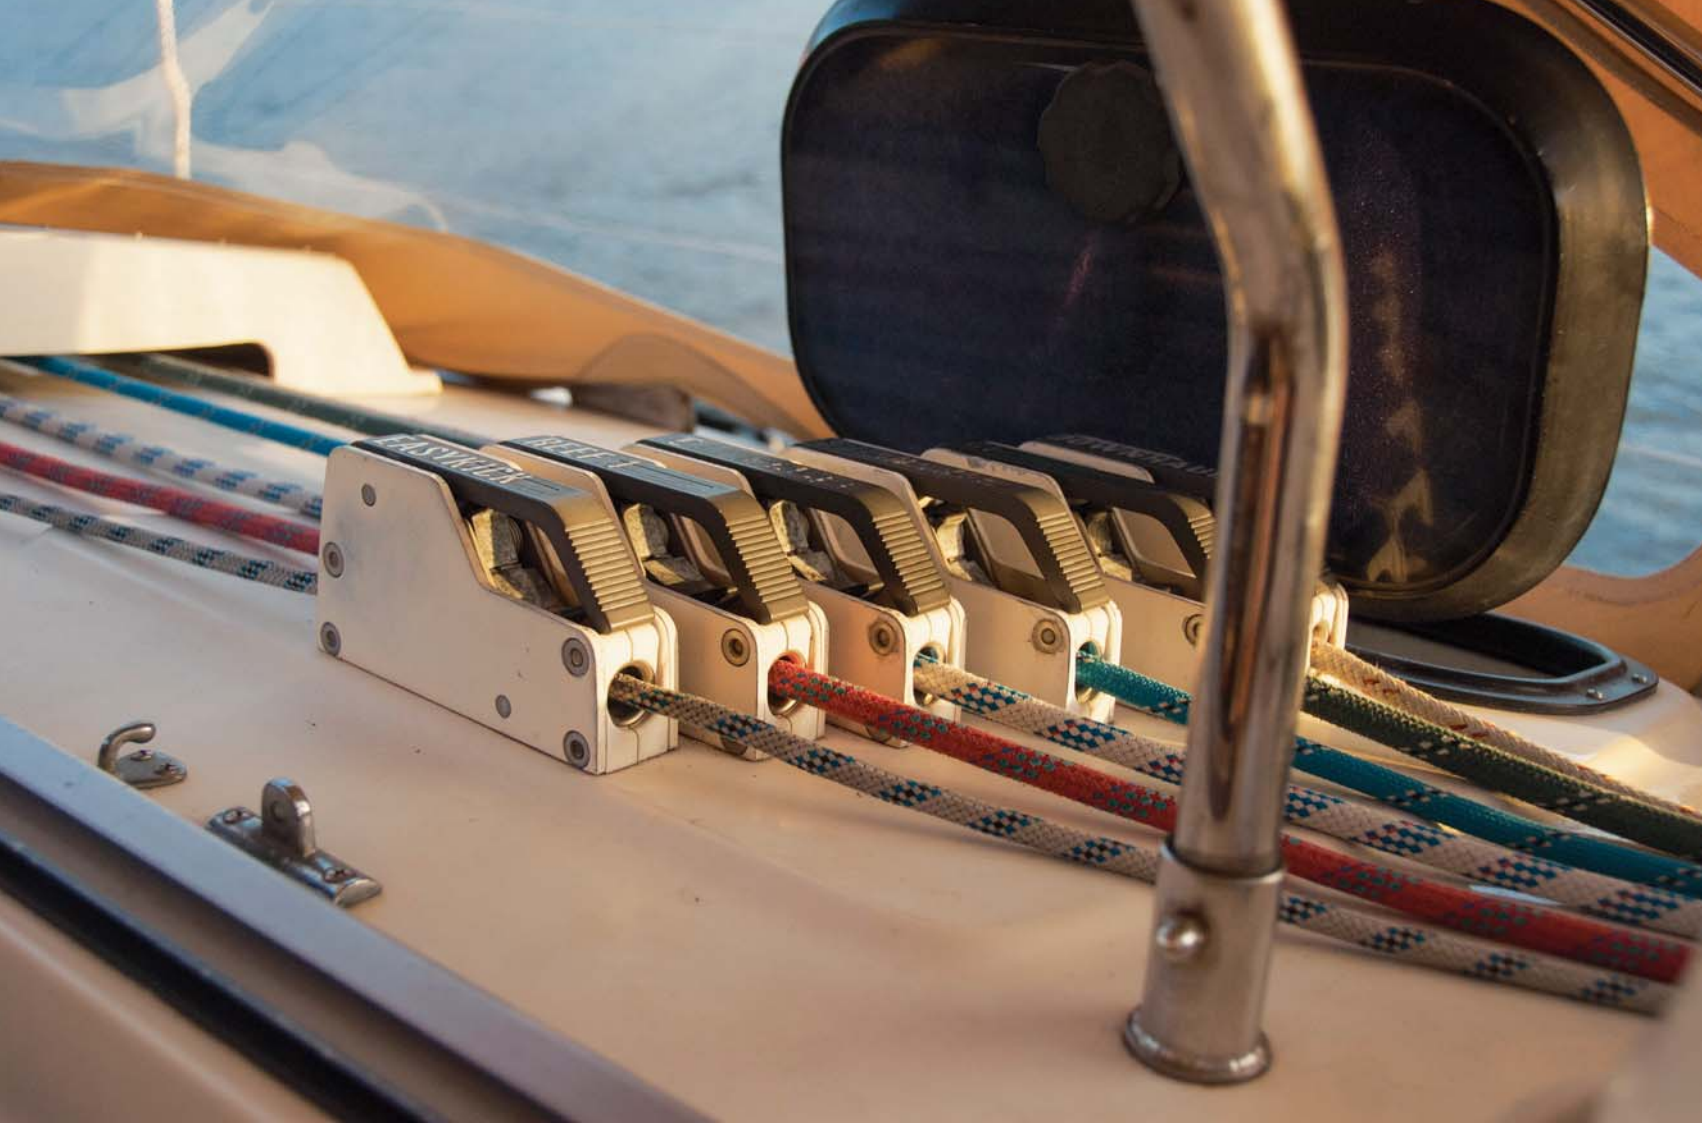
Falddastere belastes hårdt, og boltehullerne kan blive utætte over tid.

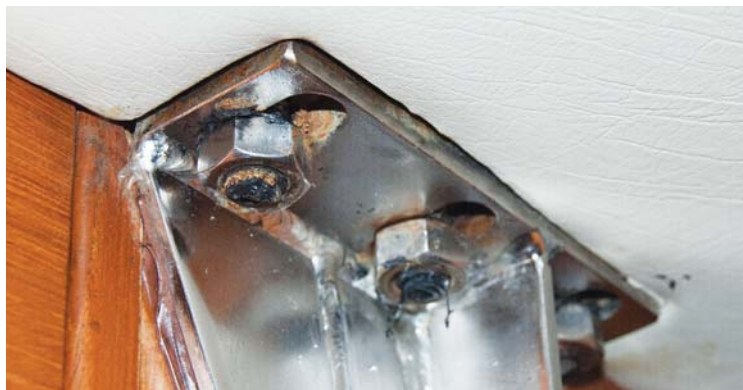
Klare tegn på utæthed; og desuden en rustfri legering som ikke er helt rustfri. Her er lækagen stoppet midlertidigt ved hjælp af Crack Sealer.

En ”quickfix” som kan redde situationen for en kortere periode, er at lægge noget ekstra fugemasse udenpå det gamle – eventuelt bruge en tyndtflydende ”Crack Sealer”. Der findes flere produkter på markedet. Men en rigtig, langsigtet reparation kræver, at man piller det hele fra hinanden, bortrenser gammel fugemasse, og monterer det igen med ny fugemasse. Tager man én gennemføring ad gangen, kan man i løbet af en sæson eller to komme hele vejen rundt, uden at overanstrenges sig. Når det er gjort, har man sikret sig mod snigende fugtskader, som skyldes utætte dækgennemføringer. Det

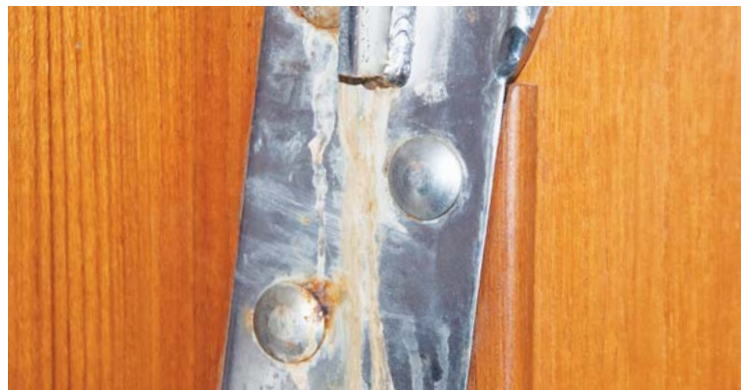
Her er vandet kommet ned langs røstjernet. Gennemføringen til beslaget på dæk er utæt. Der er ikke sket alvorlige skader – endnu.

Begyndende fugtskade i hovedskot, skabt af utæthed ved røstjern.

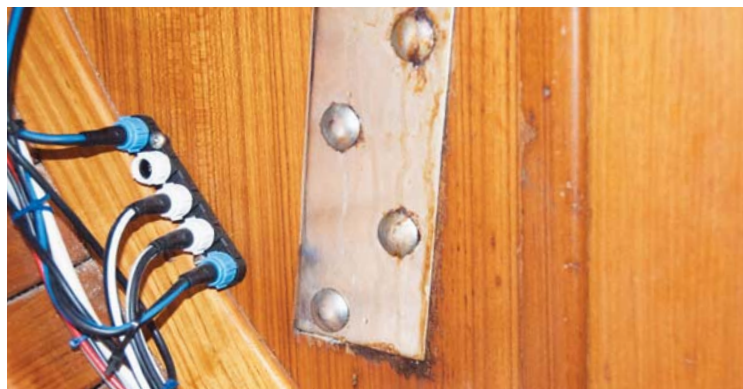
Det er ikke altid så let at skaffe sig adgang til bagsiden af gennemføringerne. De er som regel pakket godt ind bag forskellige apteringsdetaljer. Men der er ingen vej udenom.

Vil du teste en fuge, skal du kunne se, hvad der sker under dæk, og det kan nemt blive en væsentlig del af arbejdet. Det kan medføre, at du må fjerne dele af apteringen – oftest dog kun en loftsplade eller lignende. Når der er klar bane til boltens underside, dvs. møtrikkerne, kan du få en ven til at hælde eller spule vand over området ovenfra, mens du kigger nedefra. Kommer der vand ind, er sagen klar.
